SPAZIO ATTIVO BRACCIANO VIA DI VALLE FORESTA n. 6 - 00062 BRACCIANO (RM)	LAZIO NORD
---	--	-----------------------

Interventi urgenti di manutenzione straordinaria dei locali destinati a Laboratori siti al Piano Terra dello Spazio Attivo Lazio Innova di Bracciano
Descrizione degli interventi previsti
Capitolato dei Lavori di ripristino
Computo Metrico degli interventi di riqualificazione

PLANIMETRIA PIANO TERRA - **Individuazione interventi**

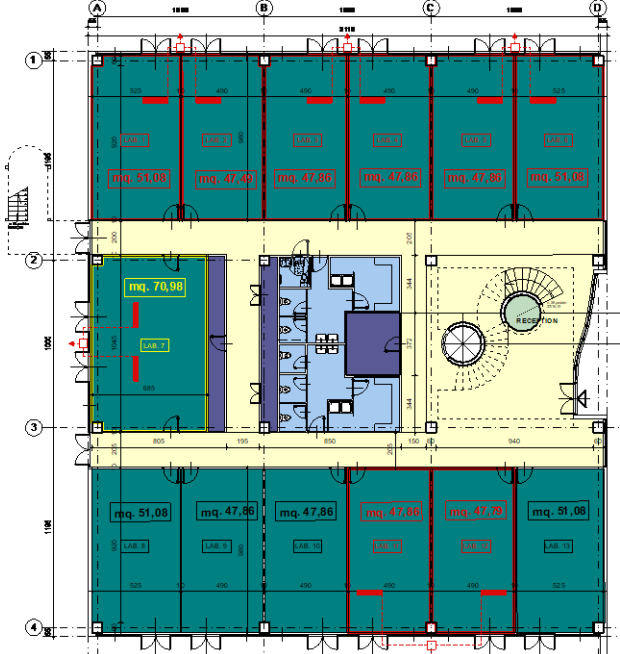
PLANIMETRIA PIANO TERRA

Gli interventi di bonifica e riqualificazioni interesseranno i Laboratori n. 1,2,3,4,5,6,7,11,12.
 Gli interventi inizieranno dal laboratorio n. 7 attualmente occupato che pertanto dovrà essere preliminarmente liberato dai macchinari attualmente presenti.

■ Griglia interna 150 x 30 cm.
■ Tubazione in pvc diam 120 mm.
■ Pozzetto esterno 50 x 50 cm.
■ Collegamento al pozzetto di linea

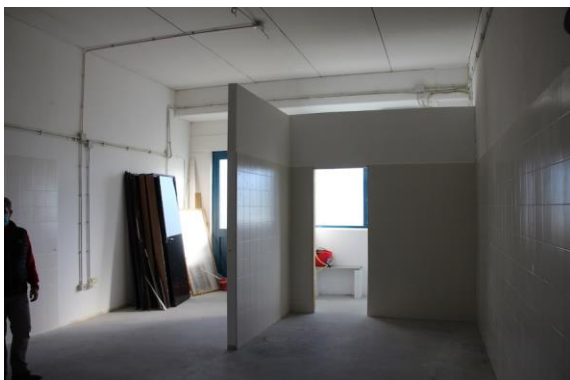
Laboratorio n. 6

Il laboratorio n. 6 presenta tramezzature a mezza altezza realizzate dall'attività precedentemente ospitata, ha un impianto elettrico (solo linee) esterno di tipo industriale, infissi esterni sul lato est del fabbricato in alluminio particolarmente fatiscenti e privi di maniglione antipanico all'interno, la porta REI 120 di ingresso al locale necessita di sostituzione vista la sua obsolescenza e cattivo funzionamento, la pavimentazione esistente è di tipo industriale e pertanto non idonea per attività necessitanti di superfici impermeabili e facilmente igienizzabili

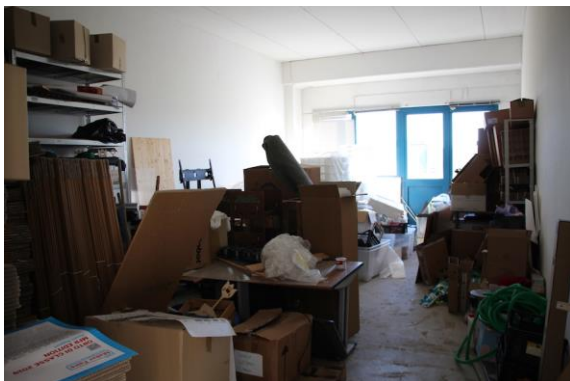
Laboratorio n. 5

Il laboratorio n. 5 si presenta attualmente ingombro di materiali vari che dovranno essere eliminati al fine di consentire gli interventi che di seguito verranno elencati.

Gli infissi esterni sul lato est presentano le medesime caratteristiche descritte per il laboratorio precedente, così come per le pavimentazioni esistenti e relativa porta REI 120 di ingresso al locale stesso posizionata sul disimpegno interno lato est dello Spazio Attivo.

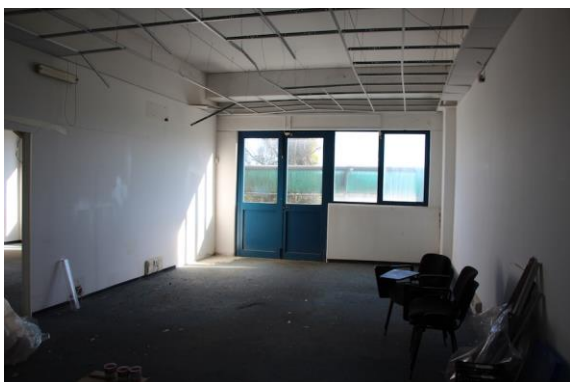
Laboratorio n. 4

Il laboratorio n. 4 e n. 3 sono stati messi in comunicazione con l'apertura sulla parete condivisa di un varco e relativo disimpegno.

Presenta una pavimentazione a moquette per entrambi i locali, un controsoffitto parzialmente smontato, un impianto elettrico esterno a canaline tipo ufficio e per quanto riguarda gli infissi esterni sul lato est del fabbricato, rimarcano le stesse caratteristiche già descritte per i locali precedenti.

Analogamente le porte REI 120 di ingresso ai locali in questione presentano le stesse caratteristiche di obsolescenza ed inadeguatezza dei locali precedenti.

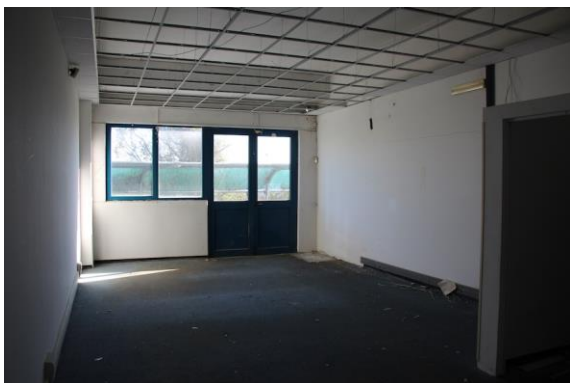
Laboratorio n. 3

Vedi la descrizione del laboratorio n. 4.

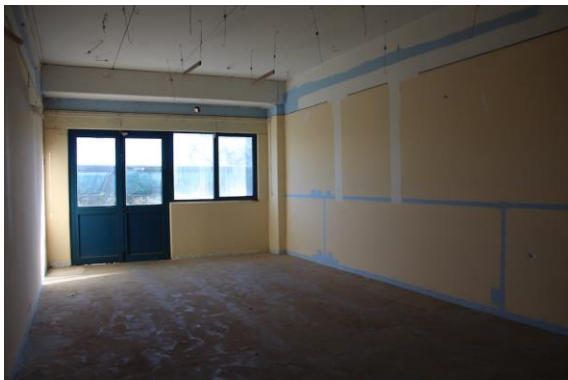
Laboratorio n. 2

Il laboratorio n. 2 si presenta sgombro da materiali o attrezzature, presenta parte dei pendinamenti del controsoffitto rimosso e per quanto riguarda pavimentazioni, infissi e porta REI 120 di ingresso allo stesso conferma le stesse caratteristiche manutentive già descritte in precedenza.

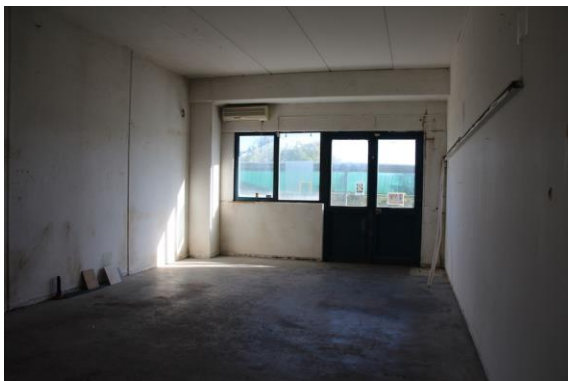
Laboratorio n. 1

Il laboratorio n. 1 si presenta come da immagine precedente. E' sgombro da materiali ed attrezzature, l'impianto elettrico di tipo esterno è parzialmente presente così come sul lato est è presente uno split dell'impianto di climatizzazione.

Gli infissi esterni sono come già descritti in precedenza particolarmente degradati e privi del necessario maniglione antipanico; lo stesso vale per la porta di ingresso di tipo REI 120 che presenta segni di degrado e malfunzionamenti delle serrature e relative maniglie.

Si segnala inoltre che la parete lato nord (parete sx nella foto) manifesta i segni caratteristici di scarsa coibentazione interna e pertanto scarsa resistenza termica specifica sì da generare le caratteristiche muffe derivate dalla condensazione interna dei vapori.

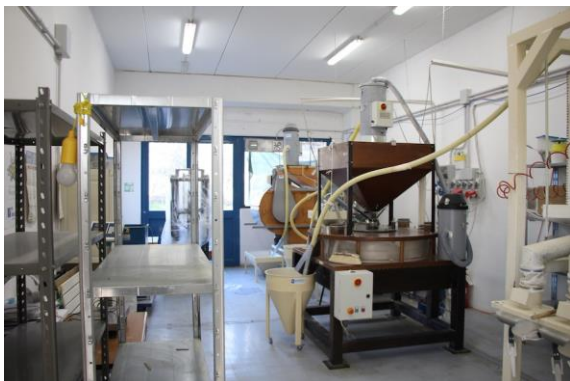
Laboratorio n. 12

Il laboratorio n. 12 e n. 11, come si potrà verificare dalle foto, manifestano la presenza di apparecchiature che andranno rimosse al fine di poter consentire i lavori così come previsto nei locali precedenti. Si conferma per il resto quanto detto in precedenza.

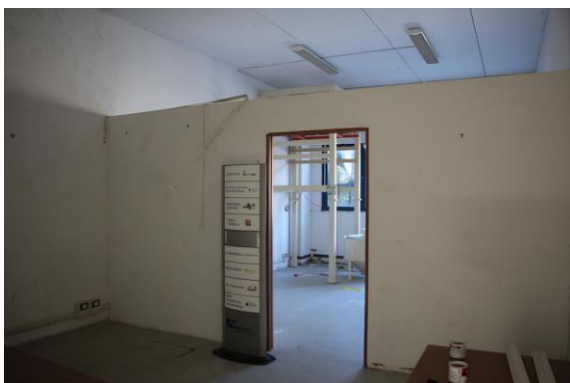
Laboratorio n. 11

Vedi descrizione del laboratorio n. 12.
